# Asbestinventarisatetest

Hanswijkdries 117, 2800 Mechelen

Attestnummer : 20260112-000119.000

Uitgegeven op : 12.01.2026

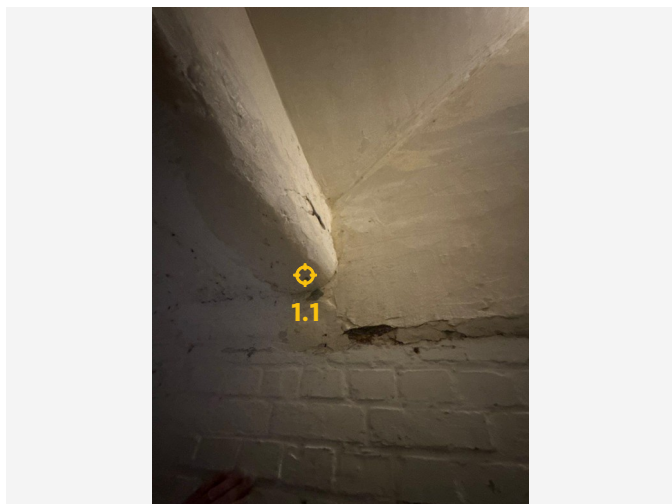
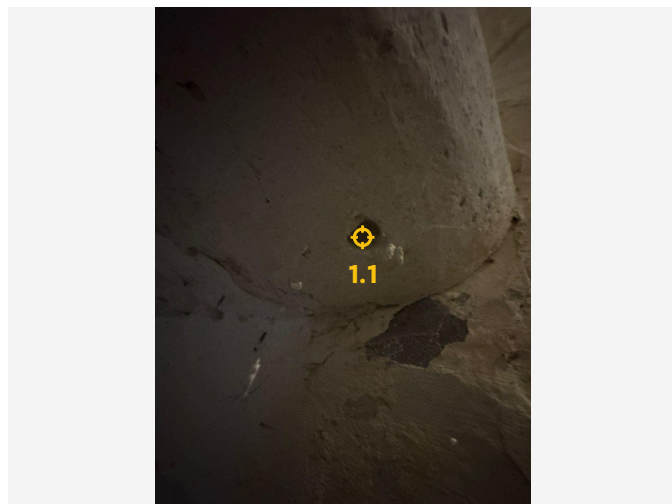
Geen asbest

#	Type	Referentie	Resultaat
1.1	Mengmonster	9168900	Geen asbest

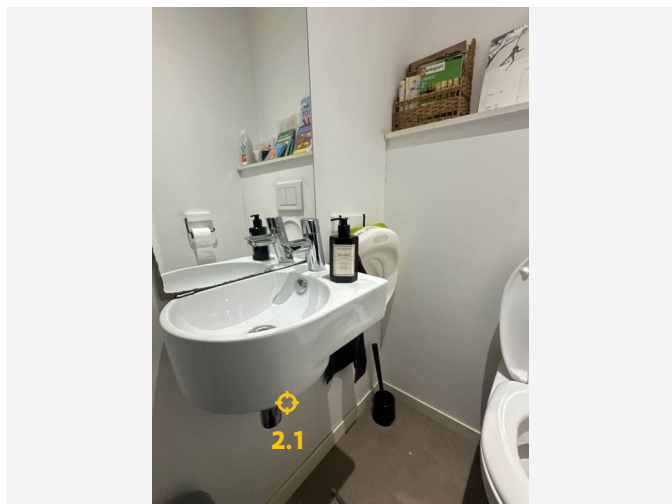
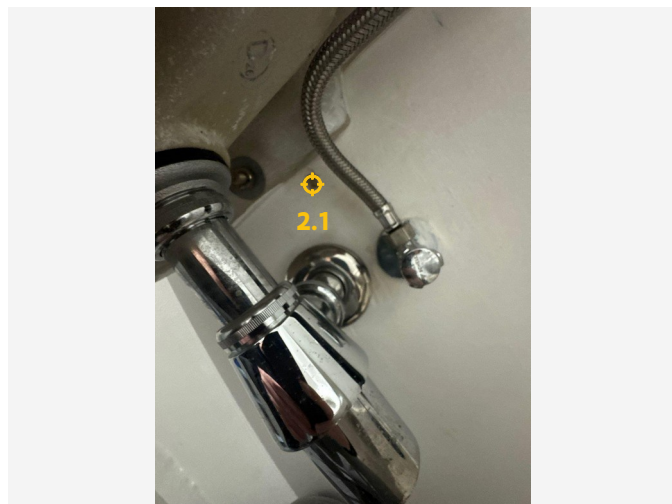
## Fiche 2: Pleisterwerk wanden

Geen asbest

#	Type	Referentie	Resultaat
2.1	Mengmonster	9168899	Geen asbest
