# Asbestinventarisatetest

Hanswijkdries 117, 2800 Mechelen

Attestnummer : 20260112-000119.000

Uitgegeven op : 12.01.2026

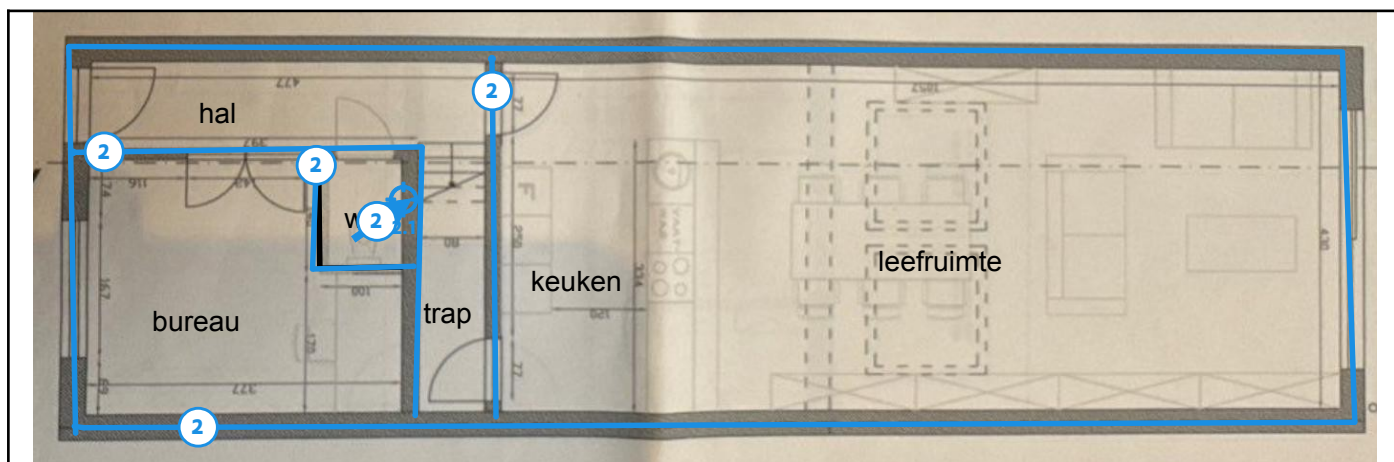
## Plan 1.1: gelijkvloers plan

Beschrijving	Type	Actie
2. Pleisterwerk wanden	Geen asbest	-
2.1 Code: 9168899	Mengmonster	-

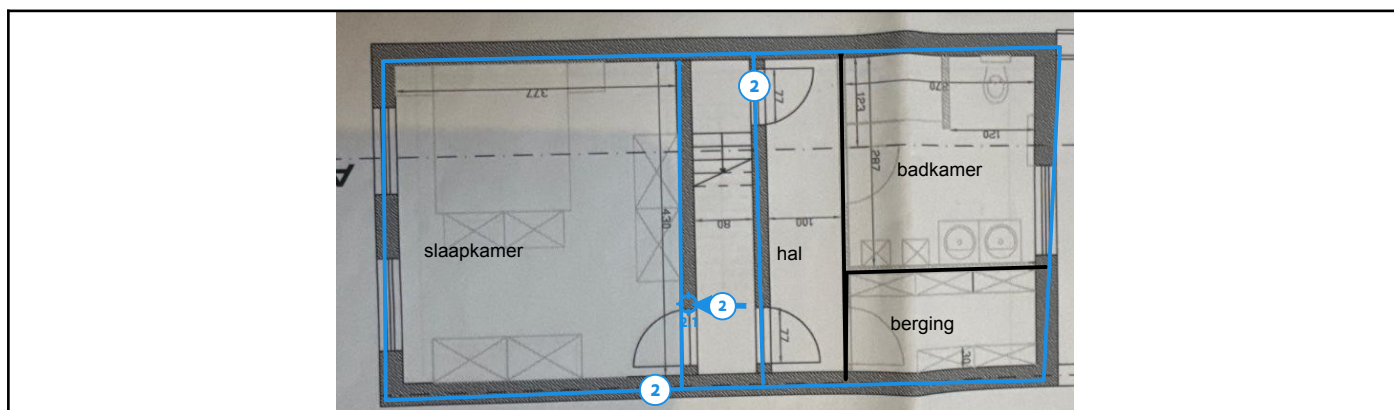
## Plan 1.2: verdiep 1 plan

Beschrijving	Type	Actie
2. Pleisterwerk wanden	Geen asbest	-
2.1 Code: 9168899	Mengmonster	-

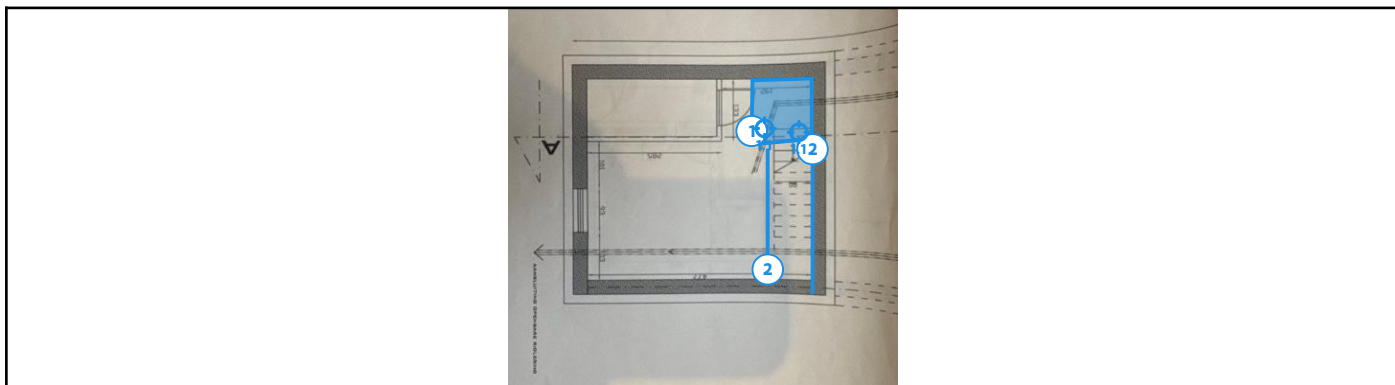
## Plan 1.4: kelder plan

Beschrijving	Type	Actie
1. Pleisterwerk plafonds	Geen asbest	-
1.1 Code: 9168900	Mengmonster	-
2. Pleisterwerk wanden	Geen asbest	-
